Ingeniería Naturalística para prevención de riesgos en dos taludes del sur de Quito

(Naturalistic Engineering for risk prevention in two slopes in southern Quito)

Anita Argüello Mejía¹, Jimena Cumbicos Ortiz¹, Claudia Mosquera Cañizares¹, Jimmy Vicente-Reyes¹

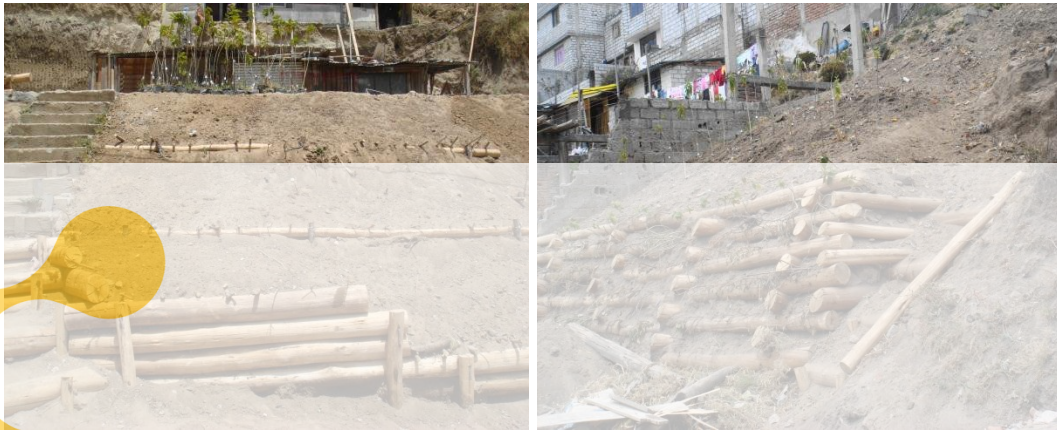
Se implementa al pie del talud para evitar los movimientos del terreno y mejorar el drenaje. Las raíces de las estacas funcionan como sostén de la estructura cuando esta se deshaga y drenan la pendiente. El entramado latino se utiliza en la base para realizar un sustento a la obra de IN como se puede observar en la Figura 1.

Figura 1. Técnica de entramado doble pared y latino

- Se limpia el sitio a ser intervenido y se quita las partes inestables.
- Se realiza la base de la obra excavando a una profundidad similar al diámetro de los palos, esta base debe ser lisa e inclinada en sentido contrario a la pendiente.

- Se colocan los palos en varios niveles unidos de manera entrecruzada formando una caja en el terreno.
- Se colocan las estacas, estas deben llegar al fondo y sobresalir de 10-20 cm, la densidad es igual a 4 estacas/metro y es necesario destacar que es fundamental utilizar especies vegetales del lugar y se coloca chamba en casos requeridos. En los monitoreos se realizará la medición de diámetro y longitud de las estacas y luego de los brotes que tengan las mismas.

- La estructura tiene dos paredes paralelas que están en contacto con el terreno: una externa (frontal) y otra interna. Estas paredes se inclinan máximo a 60 grados con respecto a la horizontal, la profundidad y altura máxima es de 2.25 metros para garantizar un suficiente aporte de agua lluvia para el crecimiento de las plantas y soporte del talud.

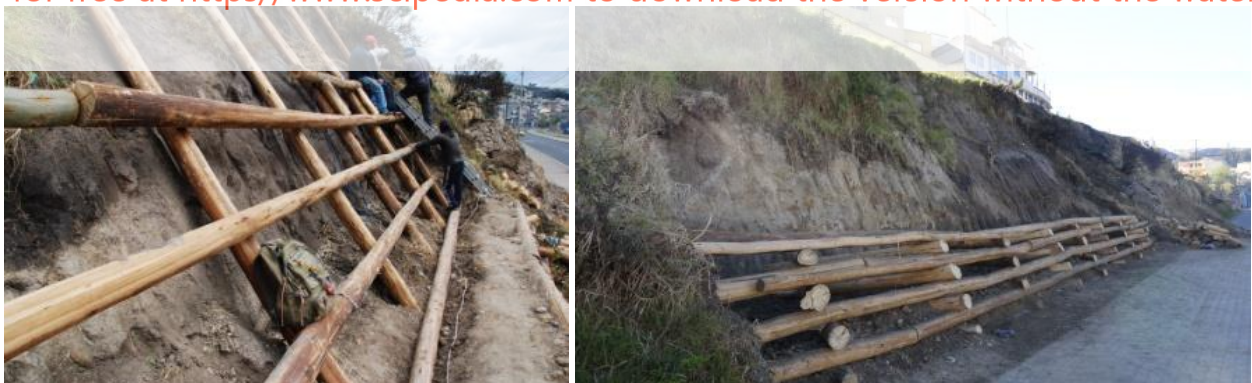
Estructura elaborada a partir de palos de madera colocados horizontalmente y verticalmente, forma una red que sostiene al terreno y las plantas. Su función es de sostener y contener el material relleno, las raíces de las estacas consolidarán la ladera y favorecerán el drenaje. El entramado latino se utiliza en la base para realizar un sustento a la obra de IN como se puede observar en la Figura 2.

Figura 2. Técnica Emparrillado vivo y entramado latino
Fuente: Terranova-CRIC (2012)

- Se limpia el sitio a ser intervenido y se quita las partes inestables,
- Se realiza la base de la obra excavando una zanja profunda similar al doble del diámetro de los palos,
- Se colocan los palos en varios niveles unidos de manera horizontal y vertical en hileras sobrepuestas que sirven de base para la obra distanciada máximo de 2 metros,

- Se coloca las estacas, estas deben llegar al fondo y sobresalir de 10-20 cm, destacar que es fundamental utilizar especies vegetales del lugar y se coloca chamba en casos requeridos. En los monitoreos se realizará la medición de diámetro y longitud de las estacas y luego de los brotes que tengan las mismas.
- La estructura toma forma de malla cuadrangular o rectangular. Esta técnica es utilizada para el control de fuertes erosiones, es empleada en riveras de ríos y laderas. La inclinación máxima es de 55 grados y puede alcanzar alturas máximas de hasta 20 metros.
